# **CORRECCIONES HIDROLÓGICAS FORESTALES EN LA ISLA DE GRAN CANARIA EN LOS ÚLTIMOS 10 AÑOS. FUTUROS PROYECTOS DE CORRECCIONES HIDROLÓGICAS FORESTALES.**

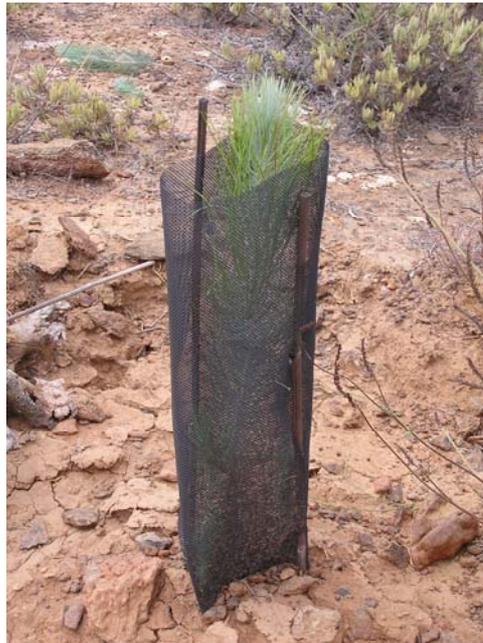
Foto nº 1 Repoblación forestal en Las Mesas  
Campaña 2003-2004

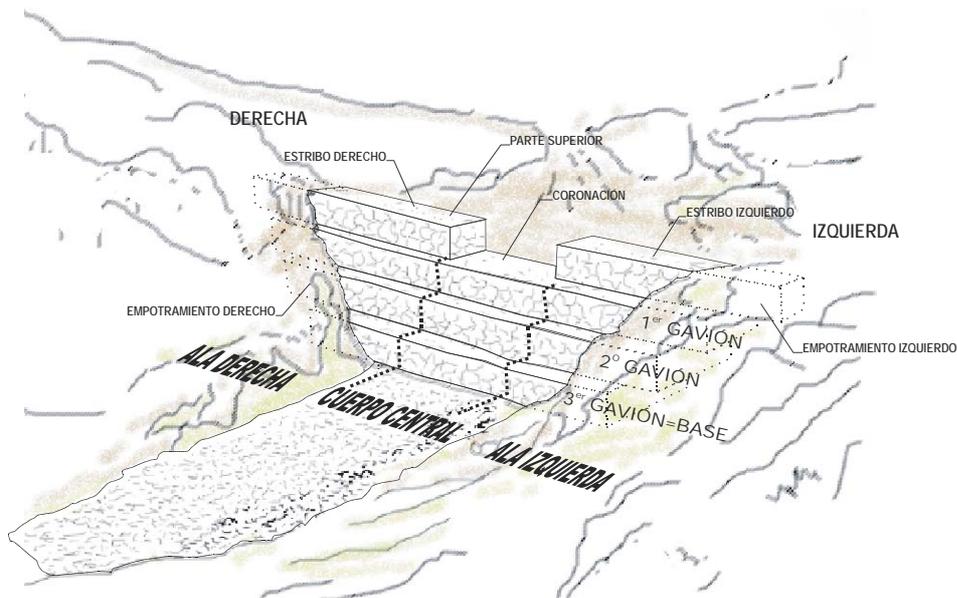
### DIQUE EN MAMPOSTERÍA GAVIONADA

En la cabecera de las cuencas y por lo general en barrancos secundarios, se establecen diques en mampostería gavionada. En los barrancos principales, así como, en el cierre de las cuencas se instalan diques en mampostería hidráulica.

Para poder visualizar las partes de las que se compone un dique en mampostería gavionada, se acompaña el siguiente esquema:

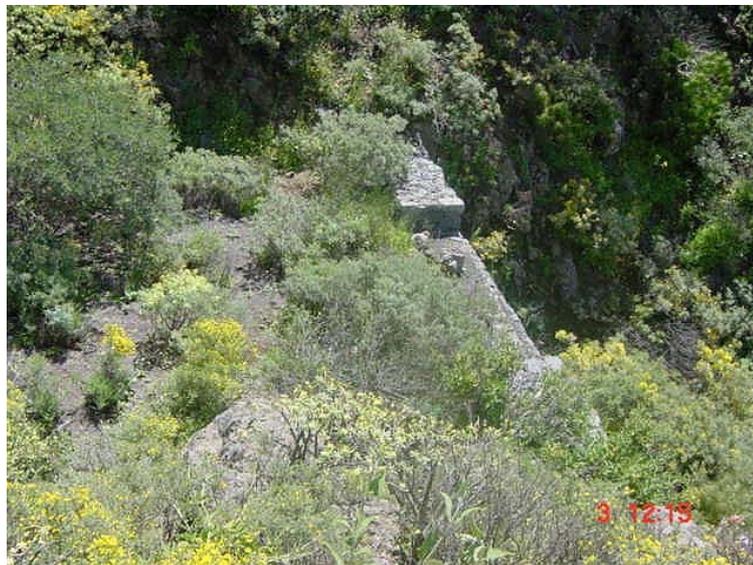
Foto nº 2 Regeneración Natural en albarrada

En este sentido se acompañan fotografías de cómo se colonizan de forma natural las albarradas, así como la repoblación de palmeras en la Gambuesa, dentro de la Cuenca de Tejeda.

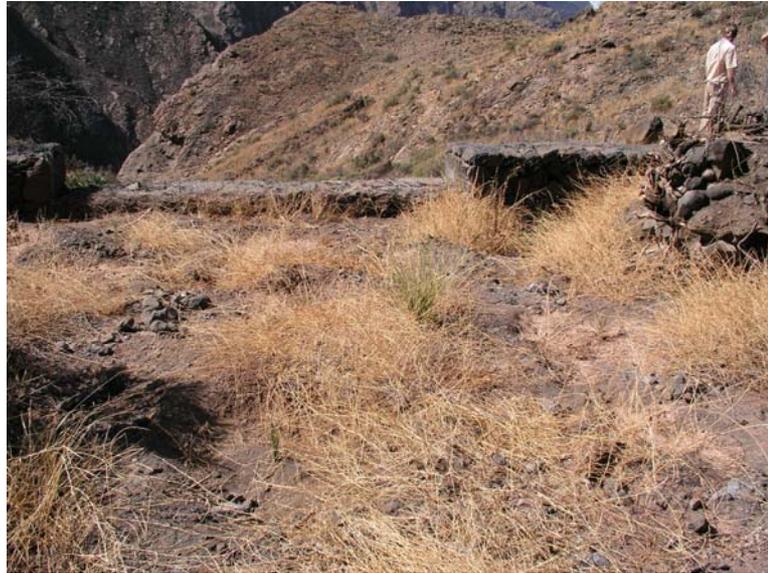
Foto n° 3 Repoblación de Palmera canaria en aterramiento de albarrada
